Produto: Placa Cerâmica / Prensada / Esmaltada

Referência: 61084

Empresa: Cerâmica Cristofolletti Ltda

Relatório de Ensaios

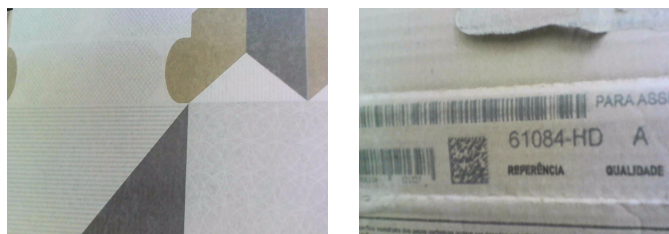
Fotos

Dimensão Nominal - N	61,1 cm x 61,1 cm
Dimensão de Fabricação - W	611 mm x 611 mm
Espessura de Fabricação - eW	8,5 mm
Tonalidade	2
Bitola / Tamanho	-
Data e hora de Fabricação	21/12/2022 - 18:59
Grupo de Absorção de Água	Bla
Classe de Resistência à Abrasão	-
Responsável pela Solicitação	Gabriel
Linha de Produção	-
Lote de Fabricação	221221
